# Próximo trabajo en el sitio en el Antigua instalación de Exide Technologies en Frankfort, Indiana

Septiembre 2023

## Datos sobre las condiciones ambientales en la antigua instalación de Exide Technologies y el próximo trabajo en el sitio

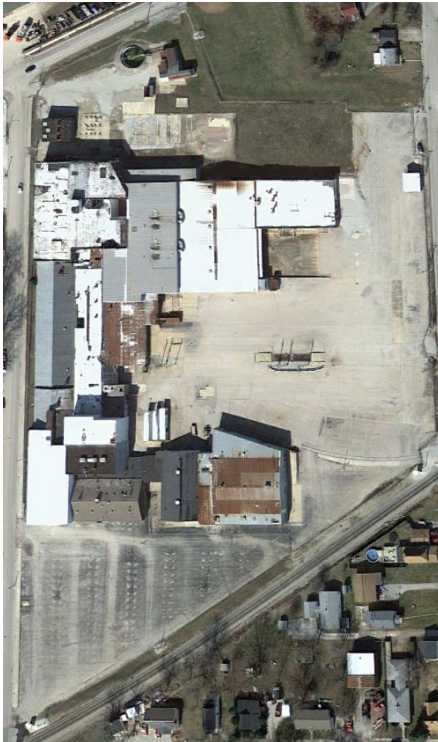
Imagen: 1 Una imagen aérea del antiguo sitio de Exide Technologies Facility, Pre-Demolición, alrededor de 2012.

- El sitio solía utilizarse para operaciones de fabricación de baterías de plomo ácido. Las operaciones de fabricación de baterías terminaron en 1997. Exide luego utilizó el sitio para el almacenamiento de equipos y documentos hasta la demolición del edificio en enero de 2013. El sitio está actualmente vacante.
- Para ayudar a proteger a las personas de ingresar al Sitio, el área se hace inaccesible con una cerca de seguridad perimetral y puertas cerradas. El Sitio también es monitoreado por el contratista del Fideicomiso.

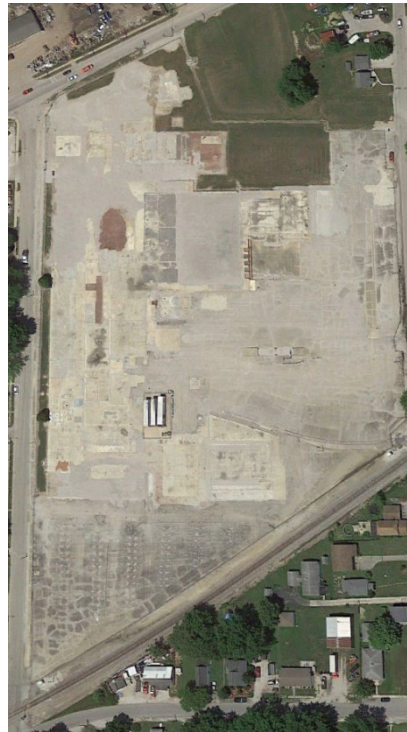
Imagen: 2 Una imagen aérea reciente del antiguo sitio de Exide Technologies Facility, Post-Demolition.

- El Sitio abarca aproximadamente 13.7 acres. Aproximadamente 12.1 acres están rodeados por una cerca de seguridad perimetral y la mayor parte de esta área consiste en pavimento de asfalto intacto y losas de piso de concreto remanente de los edificios anteriores. El resto del sitio es un área cubierta de hierba abierta fuera de la cerca en el lado norte del sitio.
